鎌倉関係航空写真①～⑥解説—『鎌倉震災誌』（鎌倉町役場、昭和 5 年）を参照して解説

撮影：大正 12（1923）年 9 月 9 日 横須賀海軍航空隊 F-5 式 7 号飛行艇（防衛研究所 戦史研究センター蔵）

関東大震災をみる (関東大震災 - 未公開空撮写真)

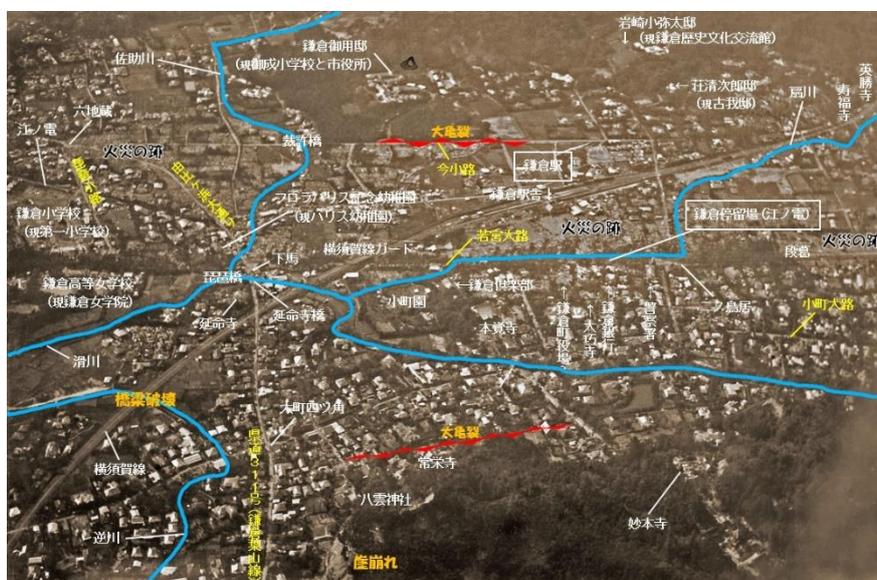
①若宮大路 横須賀線 △御用邸倒壊

画面右上から左下にかけて横須賀線が弧を描いている。中央左右に若宮大路が通る。松並木が目印となる。鎌倉駅前（東口）広場から八幡宮方向に火災のあとが見える。鎌倉御用邸（現御成小学校）（△）の一部は倒壊した。

から発火した火災は南の烈風に煽られて、停車場前より瀬戸耕地一帯に延焼、更に雪ノ下区に侵入し、途中の旅館から発火した火と合した。一時は風位の関係で停車場も危険に瀕したが、幸いにして広場南隅の人力車自動車駐車を焼いたのみで駅本屋（駅舎）は事なきを得た。磯見旅館（現東京三菱UFJ銀行）の二階家が辛うじて倒壊を免れていたのみ、他は軒並み倒壊。

- ・ 停車場前の火災は、鉄道陸橋付近より八幡宮社頭角正旅館（現在は駐車場）の付近まで、西側一帯の繁華な商業地区に延焼し、焦土と化した。
- ・ 小町園（現東急ストア駐車場）は、翌二日未明、倒壊当時発見されなかった残り火より発火し二戸を焼いた。
- ・ 焼失建物の主なるものは、駿河銀行支店（現もとまちユニオン）、関清蔵商店、鎌倉運輸倉庫、磯見旅館、小町園、松並木の老松数十本焼失。
- ・ 御用邸前の火災は、由比ヶ浜区から発火し、御成小路を越えて当区（小町）に侵入し、御用邸前の別荘地を焦土と化した。
- ・ また火災は、下馬橋付近より林材木店、電車線路（江ノ電）沿及び並木敷沿の数戸を焼き鎮火した。

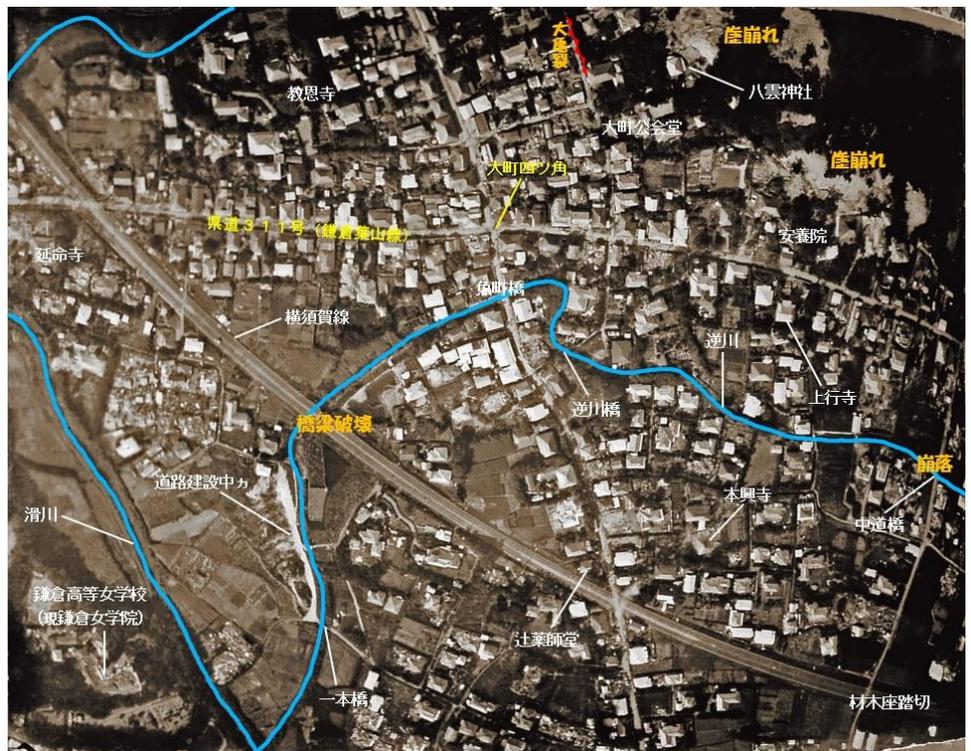
③大町

画面左上から右下に横須賀線。滑川と逆川の合流点（画面左下）あたりは低地で人家もまばら。川の決壊、橋の崩落、裏山の崩落が目立つ。

倒壊・被害の最も激甚の箇所は、八雲神社前通以南県道に至る間、四つ角より安養院前に至る県道沿、延命寺付近、名越横町通等で、山の根に散在する建物は比較的軽少。

- ・八雲神社は社殿全壊。妙本寺は釈迦堂鐘楼客殿庫裡総門蛇苦止堂及び寺中大園坊等全壊、祖師堂経蔵は少破損した。常栄寺、別願寺、安養院、本興寺、延命寺、教恩寺は全壊。安国論寺、妙法寺、長勝寺、大宝寺、上行寺各本堂は倒壊は免れた。大町公会堂は1195番地（今の八雲神社社務所）にあって全壊した。

亀裂崩壊・県道名越踏切りより隧道まで約3丁（330m）の間亀裂を生じ、坂の両側は決壊し、隧道入口の崖崩落して、一時交通を遮断した。八雲神社より妙本寺総門に至る約三町の間および同門前十数間にわたり大亀裂を生じた。

橋・逆川はいたるところ決壊。妙法寺橋。本興寺橋、中道橋、舊三枚橋、釈迦堂橋等どれも墜落。逆川橋のみ破壊を免れた。 ・逆川に架かる逗子鎌倉間橋梁が破壊された。

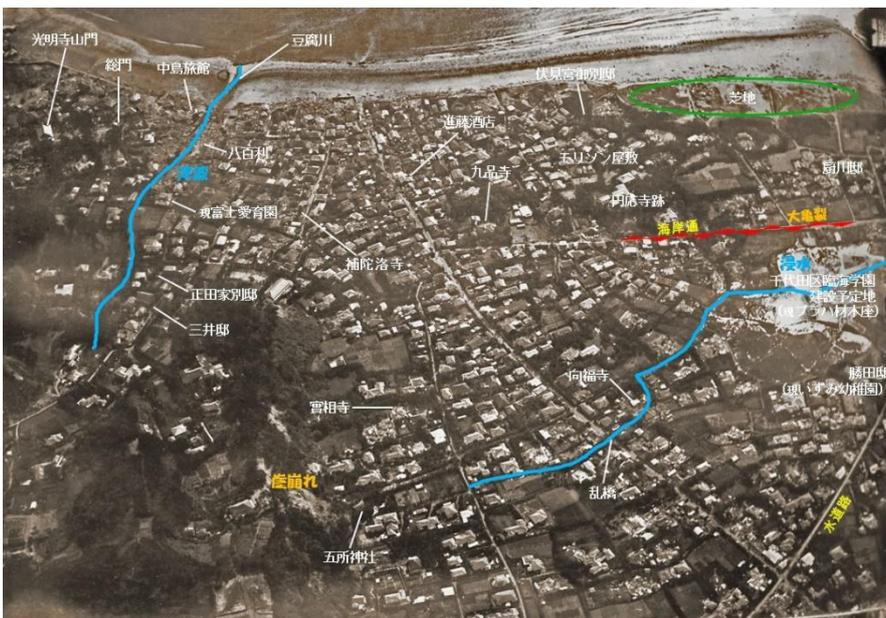
④材木座付近 豆腐川から浸入した津波

豆腐川河口を襲った津波は旅館や人家を押し流し、海水は山裾まで達した。画面左の白く光った部分は、滑川から浸入した津波が東側低地に流れ込み滞留している。

津波・海岸通りが最も激甚で、光明寺前は海嘯のためほとんど全滅。海嘯は新場の築堤（飯島辺り）を越え豆腐川に浸入し、民家を押し流し、岸壁を破壊。その浸水区域は補陀洛寺境内に達した。海嘯の高さは20尺（6m）以上であった。

- ・滑川に浸入した海嘯は、海岸橋を破壊流失せしめ、橋の上方低地より東方一帯の田畑に浸入したがその先端は勝田邸境（114番地、現材木座3-3、いずみ幼稚園付近）までおよんだ。
- ・最も被害が大きかったのは中島旅館（現コインパーキング）で破壊流出、海嘯は同館をめがけて襲来したかの如くこれを中心とした被害だった。

倒壊・滑川尻の埋立地は、住宅地として新しく開拓され、多くの別荘が建ち並んだが、殆んど倒壊した。この区域から東方材木座通に至る蔵屋敷（通称芝原と称する）一帯は、地質が軟弱な砂屑であり、且つ砂丘の上に建てられたものが多かったため、建物はほとんど倒壊した。

亀裂崩壊・海岸通は殆ど軒並み倒壊し、路面には大亀裂を生じ、貯水池付近では一時水を噴出した。
 ・五所神社は裏山の崖大崩壊して埋没破壊。・小坪トンネルは両入口の山崖崩れし、飯島道も崖大崩壊。
橋・海岸橋は墜落し、橋袂の民家二棟流出。

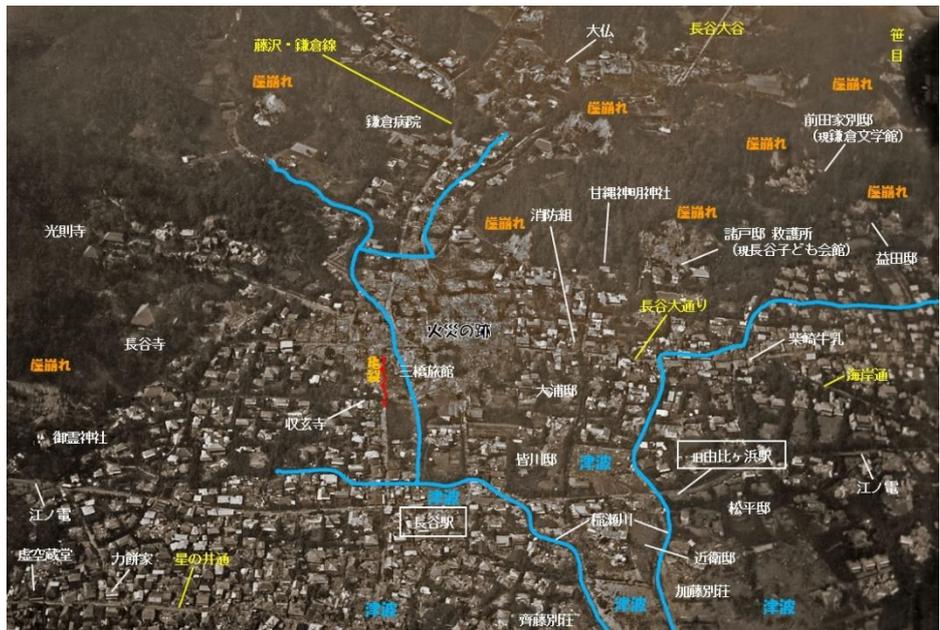
⑤長谷付近 中央三橋旅館付近焼跡

門前町をつくる長谷市街地は、火災でほぼ消失した。津波は稲瀬川から浸入し、海沿いの家々を破壊し、江ノ電軌道を越えて県道に達するほどであった。丘陵斜面にはがけ崩れが多発した。

津波・海嘯は稲瀬川より由比ガ浜電車停留場を越え県道付近まで浸入、坂の下においては県道北側の人家を浸した。

- ・海嘯は坂ノ下海岸のコンクリート岸壁を破壊し、方5、6尺重さ200貫以上もあると思われるコンクリート塊を5、6間も陸上に打ち上げた事実によってもその破壊力を想像することが出来る。

- ・海嘯は、稲瀬川二筋の流域に従って浸入し、電車軌道を越え、その東方は1304番地、北は由比ガ浜電車乗降場（現在の由比ヶ浜駅の長谷駅寄り）から1346番地先県道に達し、西方は234番地皆川邸より長谷電車停留場裏におよんだ。
- ・新宿方面は海岸の築堤を破壊してこれを越え、また稲瀬川口より新宿通りに従って浸入。長谷電車停留場より数10間の北方まで襲った。これによって由比ガ浜電車乗降場以南の海岸住宅20余戸は跡方なきまで破壊流出し、開業したばかりの旅館大正館（新宿84番地）は破壊。海水浴場の更衣場30余軒および漁船15艘流出した。

火災・火災は、長谷観音四つ角付近から東方は神明神社手前、西は観音前より北方大仏通り桑ガ谷入口から稲瀬川を越えて見越岳西麓に達し、同所より神明前に亘る一帯の区域を焦土と化した。

- ・神明社は拝殿が倒壊。高德院は庫裡全壊、大仏は全体が1尺5寸南(前面)へ迂り出し、台座右後側3寸、前側1尺5寸地中にのめり込んだ。長谷寺本堂は傾斜、大観音像は倒壊を免れた、庫裡大黒堂阿弥陀堂念仏堂書院講中控所等全壊した。
- ・光則寺は倒壊は免れた。　・鎌倉病院は全壊。
- ・倒壊建物の主なるものは、三条、近衛両公爵、前田、佐々木両侯爵、大浦、内藤両子爵、内海、池田両男爵、中村是公等多くの別荘。

橋・三橋及び見越橋は墜落し、稲瀬川橋は流出した。

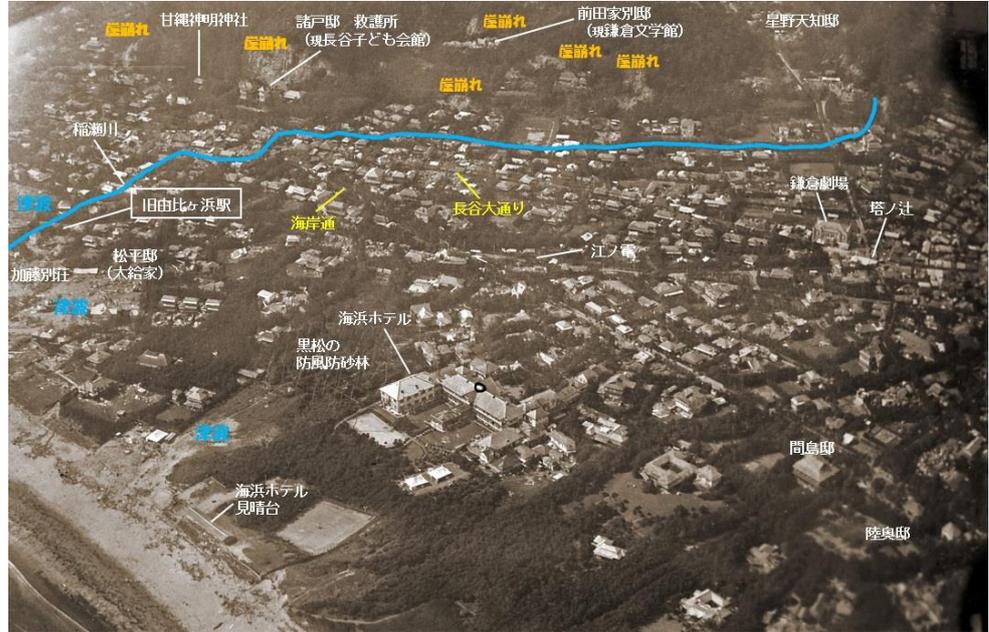
⑥海濱ホテル

鎌倉市由比ガ浜（鎌倉町由比ガ浜）海岸は津波に襲われたが、砂丘上の鎌倉海濱ホテル（○）は津波の被害はうけなかった。しかし、大食堂は潰れ、死者を出した。松林に点在する海辺の大きな別荘も半壊、全壊の被害を受けた。

は、本町（鎌倉町）の中でも比較的新しく発展した土地であるから、建物も従って新しく且つ近代的粗造の建築が多く、宏大にして華奢な別荘建築も少なくなかった。加えて地質が砂屑かあるいは埋め立て地であったために、一層振動を強く感じたので、その被害もきわめて激甚であった。即ち六地蔵以西長谷境までの県道沿及び笹目通の一部を除いては、悉く全壊全焼の惨状を呈した。

- ・一の鳥居、海岸通付近は広大な別荘が多かったが、そのほとんど全部が倒壊を免れなかった。山階宮御別邸（1234 番地、現東大鎌倉観測所）は倒壊した。松方公爵は一の鳥居別邸（大門 1037、現由比ガ浜 2-12 近辺）に滞在中であったが、邸宅倒潰。その他、島津公（現若宮ハイツ）、中山侯、陸奥伯、芳川伯、辻男、浅野総一郎、安田善二郎、井坂喬、林健、長銜郎、の貴顕紳士の邸宅も悉く倒潰。
- ・一の鳥居も倒壊破碎。
- ・海濱ホテル、鎌倉劇場は倒壊は免れた。
- ・笹目の鎌倉産科婦人科病院、島津侯、細川侯、松平子等の別荘は倒壊

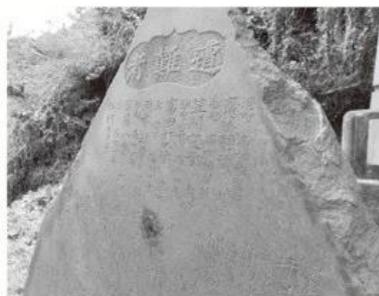
遭難者名碑 (2015. 3. 12)

一段目と二段目に横須賀高等女学校(現神奈川県立横須賀大津高校)17名。三段目以下に一般の犠牲者名が刻まれている。横須賀高等女学校関係者が建立したらしい(蟹江, 2014)。

標高30mの見晴山の急崖が長さ440mにわたり大崩壊した。崩壊土砂は16万 m^3 にも達し、通行人50人が犠牲となった。当時の新聞には、「小鳥のような女学生…横須賀海軍工廠に修学旅行で訪れた静岡の高等女学校生徒が犠牲に…」。

港町公園にある「大震災遭難者供養塔」には、建立者名が削られた遭難者名碑が目立たない所に置かれている。

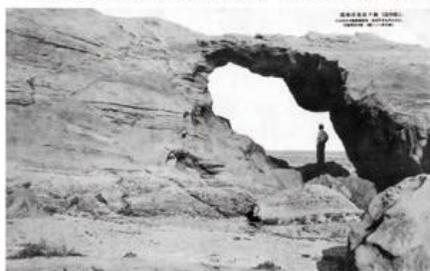
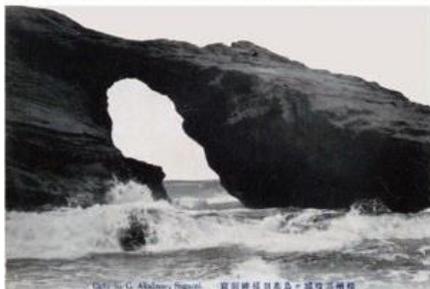
城ヶ島 (三浦市) p. 69

馬の背洞門は地震で1.8m隆起した。

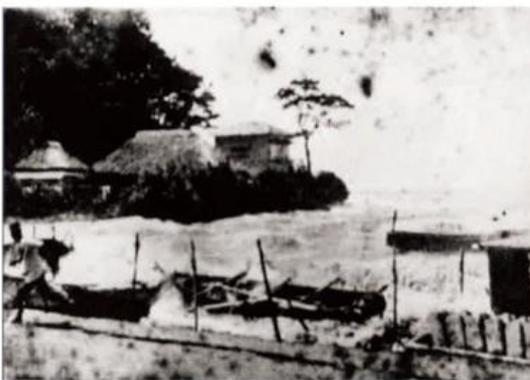
鐙摺小浜 (現葉山町) p. 75

地震で30cm隆起したので、津波による人的被害はなかった。港の船溜が使えなくなり、1935年に竣工した。

日影茶屋で食事をしていた栄光学園の小山頼彦教諭が撮影。当時は要塞地帯の海岸線の写真は撮影禁止だったので、地震から33年後に逗子市に寄贈(逗子市立図書館)

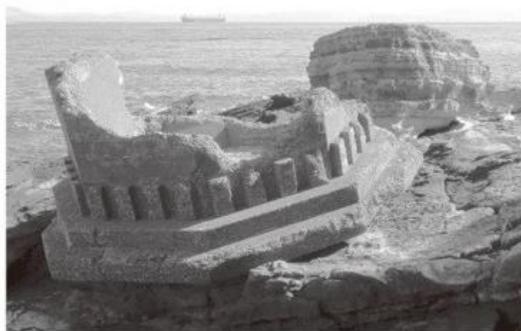
観音崎 (2010. 1. 12)

残骸は、二代目の観音崎灯台。日本最初の西洋式燈台が1869年に点灯した。それから53年後、1922年の地震で亀裂が入り、二代目観音崎灯台を建立した。その5ヵ月後の大正関東地震に見舞われた。

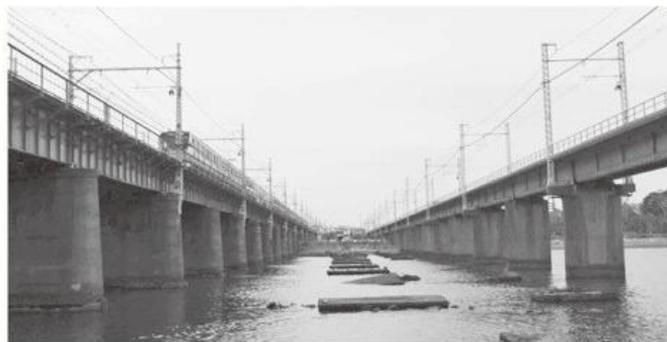
左上り線，右下り線。平塚側から撮影 (2013. 3. 14)

地震で墜落した旧相模川鉄橋の橋脚が、相模川に残されている。橋脚の残骸は、現東海道線の上り線と下り線の間に見ることができる。但し干潮時に。
